晋江喜多多食品厂区工程“10·11”一般物体打击 事故调查报告

晋江市人民政府事故调查组

2025年2月4日

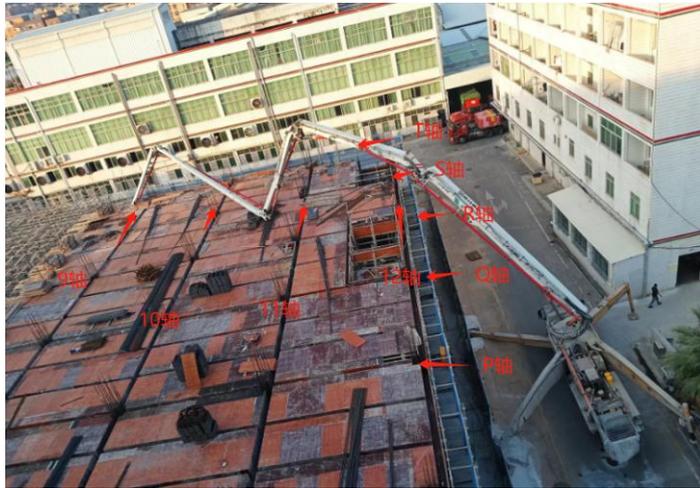
图 1 事故现场鸟瞰图

事发后，经组织现场勘验，涉事琼A98711号重型非载货专项作业车停放在事发在建厂房东侧12轴交P轴~Q轴外3.0米道路上，车辆整体向左前倾斜，左前支腿压穿混凝土路面（混凝土层厚度约0.12m）并陷入路面以下约1.5m，左后支腿支撑在路面并向左侧围挡倾斜，右前和右后支腿悬空，臂架向左前方在建厂房二层板伸展，并有部分压靠在10轴~11轴交R轴~S轴二层板上的钢筋，臂架末端伸展至8轴~9轴交T轴二层板并搭

靠伸入脚手架内，压塌部分二层板模板，导致脚手架从上到下向外倾斜，二层板距离地面约 6 米（见图 1）。

事故发生后，调查组聘请专家组对事故发生原因进行技术分析，专家组通过查看事故现场，并调阅询问笔录及相关证据资料，分析事故发生的直接原因为琼 A98711 号重型非载货专项作业车在臂架回转至与左前支腿同一方向时，因左前支腿支撑的混凝土路面底部的土层不密实，地面承载力不足以支撑重型非载货专项作业车，造成该支腿压穿混凝土路面并陷入路面，致使重型非载货专项作业车瞬间失稳，布料杆末端甩向王*和张*忠所站位置的模板，导致其二人掉落。

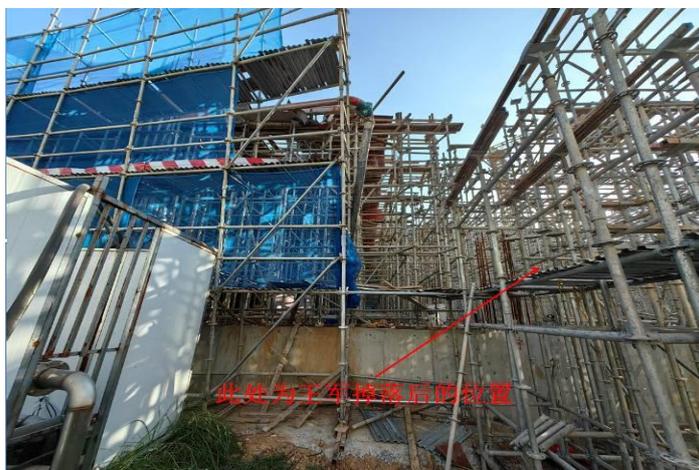
图 2 事发后在建厂房西北部情况图

米道路上，在确认最终停放位置及架设区域后，王*东便下车协助王*架设支腿，采用长 0.6 m、宽 0.6 m、高 0.06 m 的橡胶垫块将四个支腿支撑在混凝土路面上，并起泵悬空，尔后王*东、王*外出就餐。18 时许，王*东、王*返回事发在建工地，混凝土搅拌车已到场等候，王*便到二层板上操作遥控器伸展重型非载货专项作业车臂架。因重型非载货专项作业车布料杆内有杂物，王*操作遥控器欲使臂架伸展并回转到二层板西北部准备将杂物从该区域边缘处排出。18 时 30 分许，王*、张*忠站在 8 轴~9 轴交 T 轴边缘处模板上，王*继续操作遥控器使臂架伸展，突然布料杆末端甩向王*和张*忠所站位置的模板，王*和张*忠从二层板上掉落，王*掉落在 8 轴交 T 轴~U 轴的第一步脚手架上（距地面约 2 米），张*忠掉落至地面（见图 2）。

腿同一方向时，因左前支腿支撑的混凝土路面底部的土层不密实，地面承载力不足以支撑重型非载货专项作业车，造成该支腿压穿混凝土路面并陷入路面，致使重型非载货专项作业车瞬间失稳，布料杆末端甩向王*和张*忠所站位置的模板，导致其二人掉落，致使王*经抢救无效死亡、张*忠受伤。
